**Project kenmerk:** 0000-R-V1

**Behandeld door :** Bouwstudio PelserHartman BV  
Veemarktkade 8  
5222 AE 's-Hertogenbosch

Het pand aan de ... te Arnhem zal in de nabije toekomst worden verbouwd. De verbouwing bestaat o.a. uit het realiseren van een nieuwe kelder. Bouwstudio PelserHartman BV (hierna te noemen: PH) heeft een deel van de bestaande situatie van de beide buurpanden opgenomen, waarvan de bevindingen vastgelegd zijn in dit rapport. Op deze manier kan de situatie na gereedkomen van de werkzaamheden vergeleken worden met de situatie voor aanvang van de werkzaamheden. Het pand dat verbouwd wordt is niet opgenomen door PH.

Dit rapport geeft in hoofdzaak een beeld van de waargenomen situatie van de binnenzijde en de buitenzijde van de gevels van de panden met huisnummer 2c en 6. Er zijn hoogtemetingen verricht met het doel enkele vaste punten van de woningen nr 2c en 6 vast te leggen t.o.v. vaste referentiepunten.

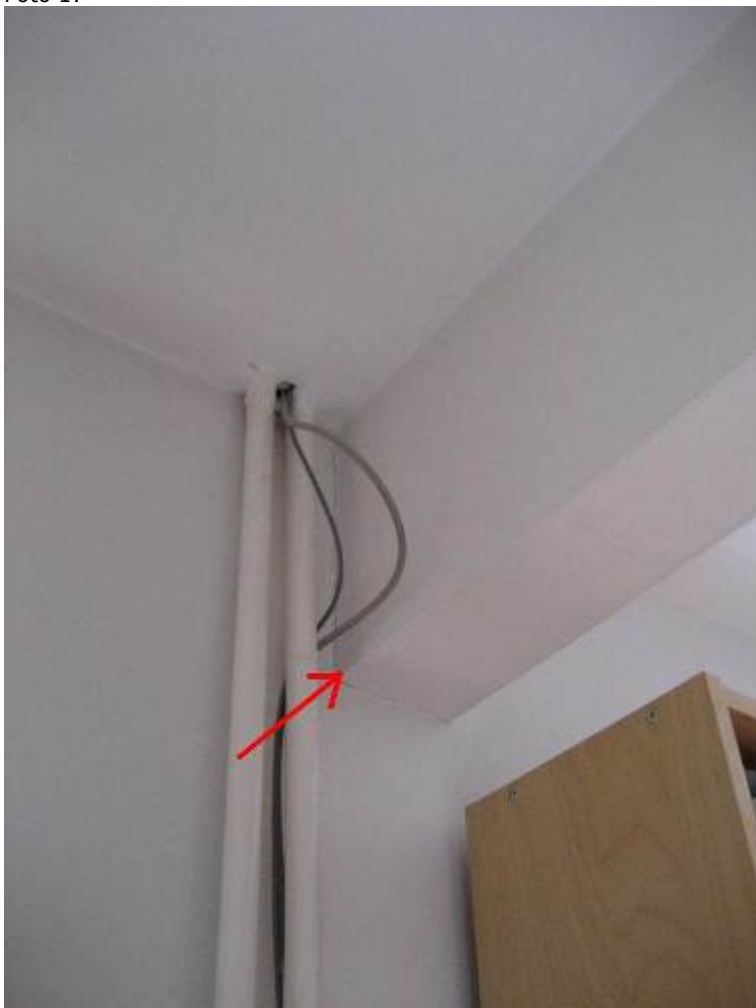
Foto 1:

Behalve kleine scheurtjes in het stucwerk in de hoeken bij latei in de woonkamer (foto 1) zijn er geen gebreken en scheuren waarneembaar.

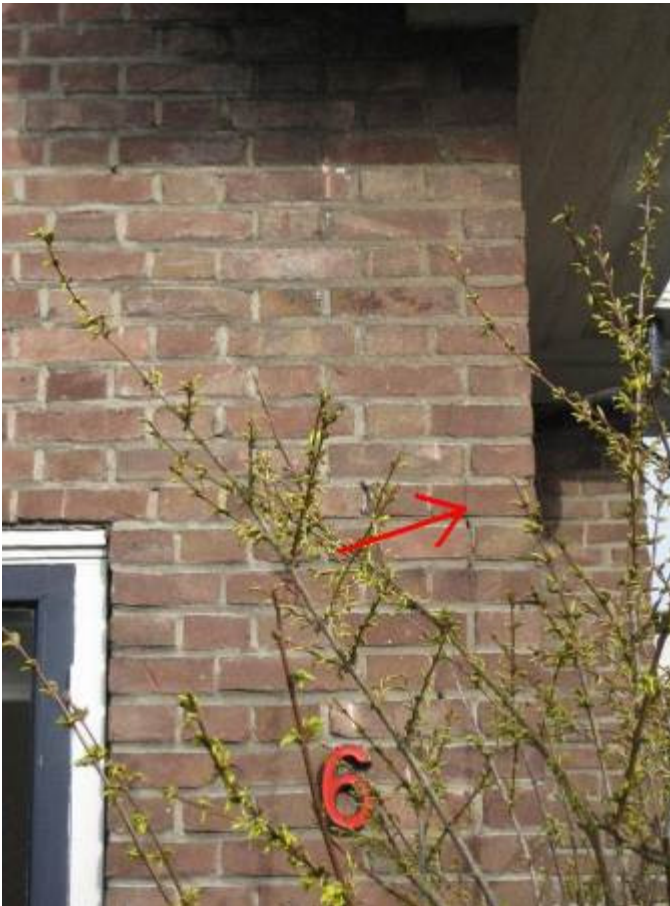
Foto 2:

In de voorgevel zijn 2 scheuren in het gevel metselwerk waarneembaar, te weten naast het huisnummer op de hoek van de woning (foto2) en rechtsonder in de erker (foto 3). Hierbij is geen verzakking waarneembaar en bevinden beide delen zich op gelijke hoogte.

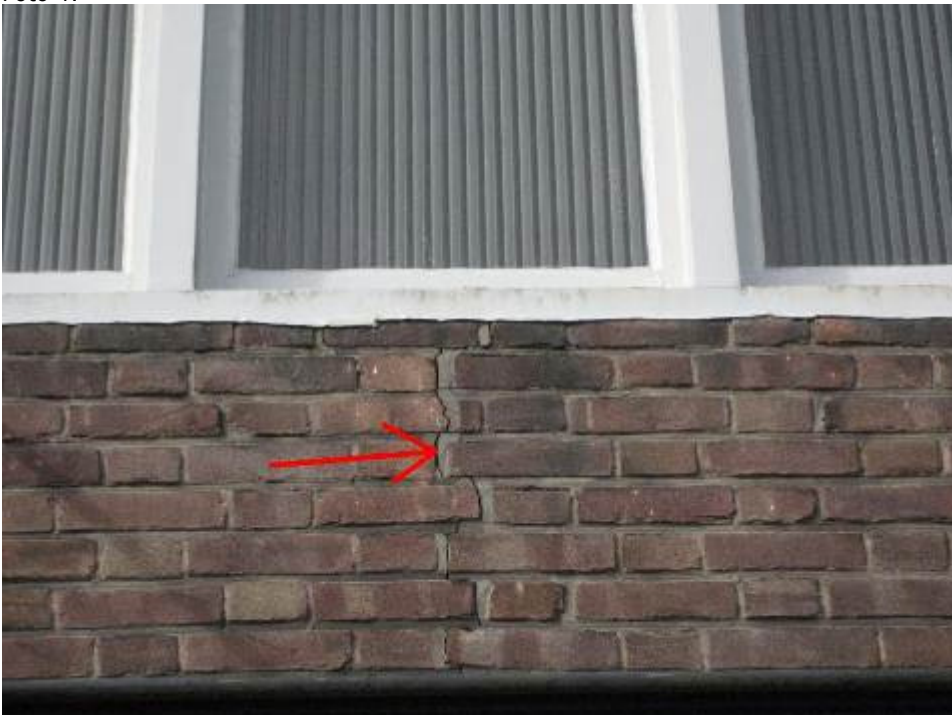
Foto 4:

Onder het kozijn van de 1<sup>e</sup> verdieping (boven voordeur) zit een scheur over de volledige hoogte van het metselwerk, welke reeds eerder lijkt te zijn gevuld. (foto 4)

Hierbij is geen verzakking waarneembaar en bevinden beide delen zich op gelijke hoogte.

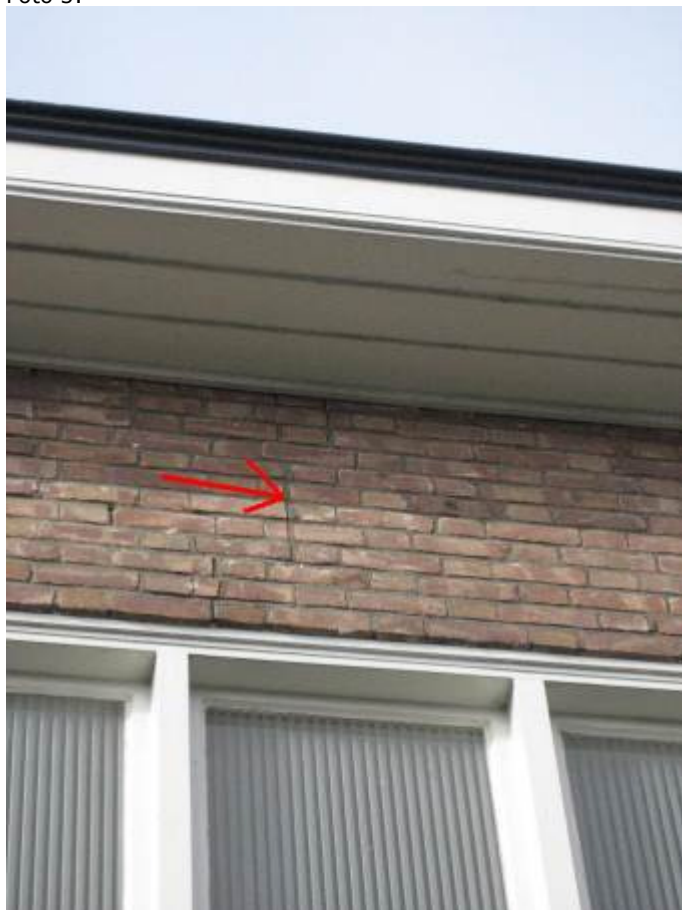
Foto 5:

Boven het midden van dit kozijn van de 1<sup>e</sup> verdieping bevindt zich ook een gedeeltelijk met (voeg)specie gevulde scheur van onderkant goot tot boven het kozijn. (foto 5)  
Hierbij is geen verzakking waarneembaar en bevinden beide delen zich op gelijke hoogte.

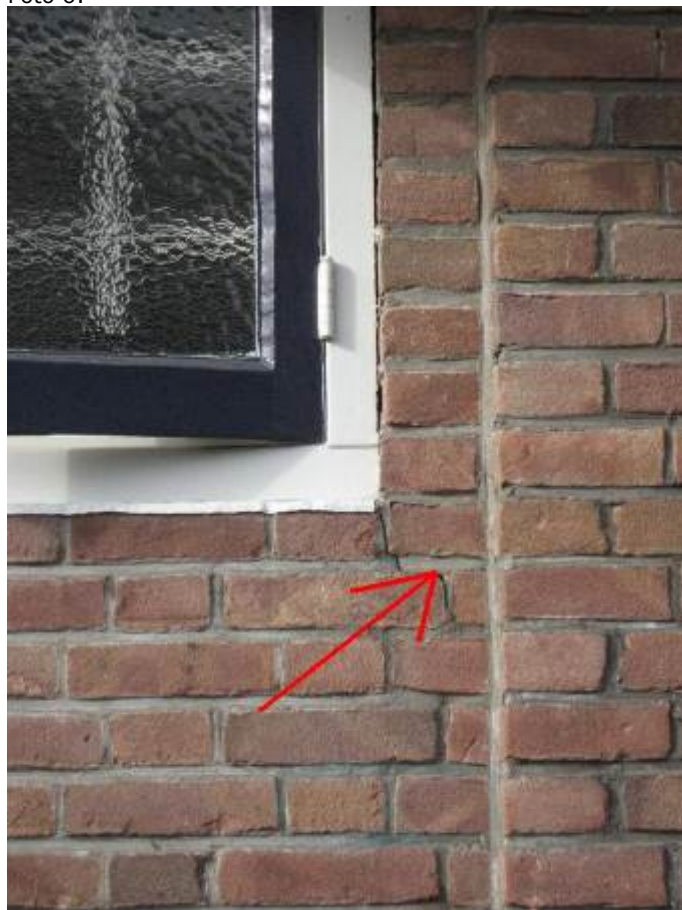
Foto 6:

Rechtsonder het kozijn van het toilet vertoont het gevel metselwerk lichte scheurvorming (foto 6). Hierbij bevinden beide delen zich op gelijke hoogte ten opzichte van elkaar en liggen ook nog in 1 vlak, waaruit de conclusie gemaakt kan worden dat er geen sprake is van verzakking.

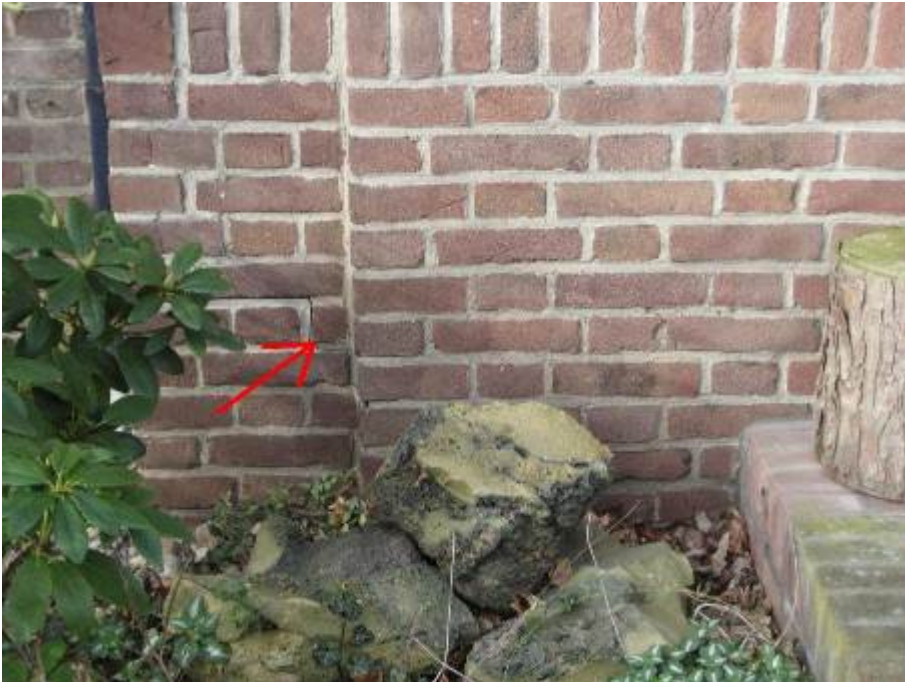
Foto 7:

Links naast entree, naast trapje ter hoogte van maaiveld vertoont het metselwerk lichte scheurvorming in de voegen (foto 7). Hierbij bevinden beide delen zich op gelijke hoogte ten opzichte van elkaar en liggen ook nog in 1 vlak, waaruit de conclusie gemaakt kan worden dat er geen sprake is van verzakking.

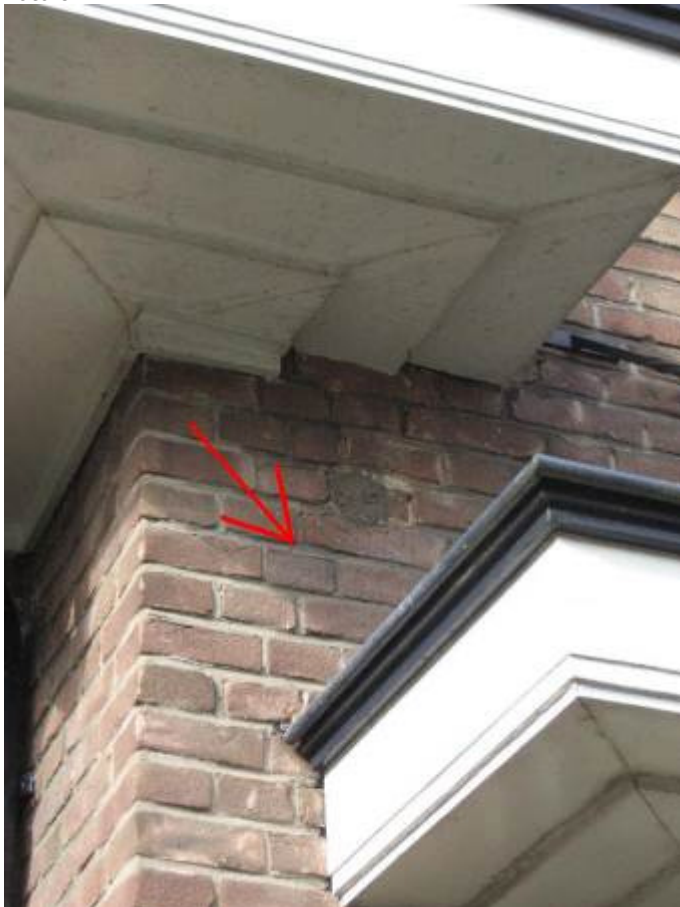
Foto 8:

Het metselwerk linksboven de luifel van de entree vertoont scheurvorming, welke deels lijkt te zijn gevuld met (voeg)specie. (foto 8) Hierbij bevinden beide delen zich op gelijke hoogte ten opzichte van elkaar en liggen ook nog in 1 vlak, waaruit de conclusie gemaakt kan worden dat er geen sprake is van verzakking.

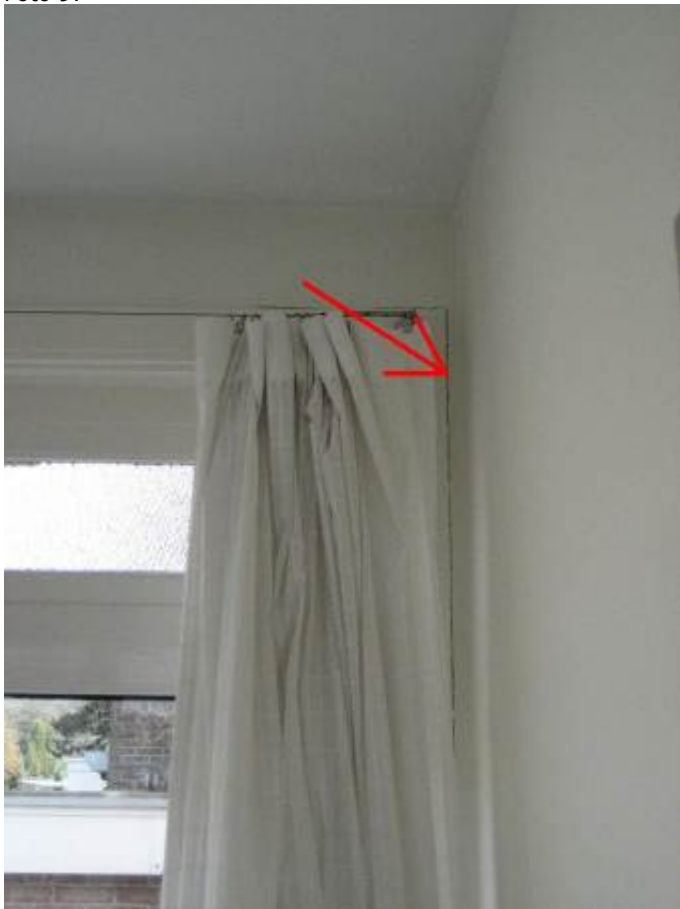
Foto 9:

Behalve wat smalle scheuren in het schilderwerk (foto 9) langs de aftimmeringen van de kozijnen en 1 smalle scheur in het stucwerk in de hoek van de aanbouw. (foto 10) zijn er geen gebreken en scheuren waarneembaar in de zijgevel van de kelder, begane grond en 1<sup>e</sup> verdieping.

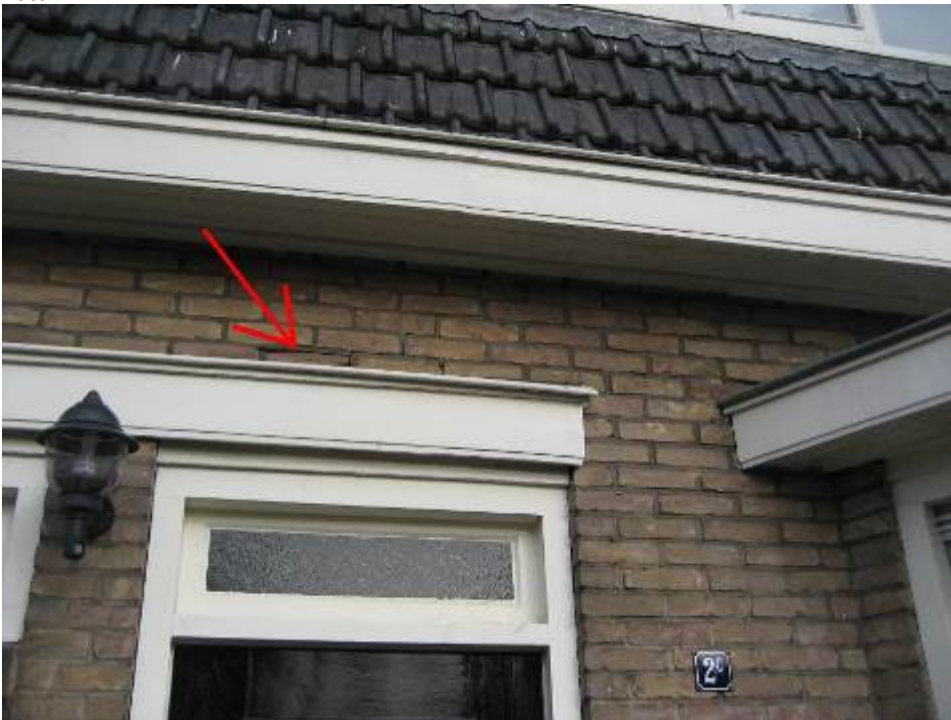
Foto 11:

Boven de deur zit een scheur over de volledige hoogte van het metselwerk van dakgoot tot boeideel boven het kozijn. (foto 11) Hierbij bevinden beide delen zich op gelijke hoogte ten opzichte van elkaar en liggen ook nog in 1 vlak, waaruit de conclusie gemaakt kan worden dat er geen sprake is van verzakking.

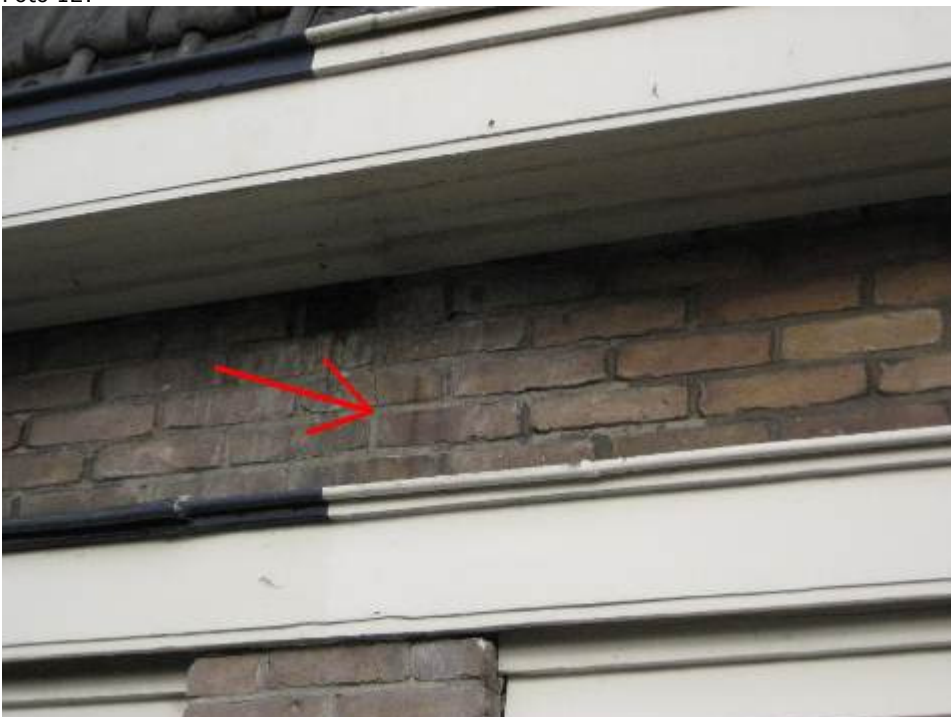
Foto 12:

Op de erfscheiding tussen de woning van nummer 4 en nummer 2 zit een smalle scheur in het gevel metselwerk. (foto 12) Hierbij bevinden beide delen zich op gelijke hoogte ten opzichte van elkaar en liggen ook nog in 1 vlak, waaruit de conclusie gemaakt kan worden dat er geen sprake is van verzakking.

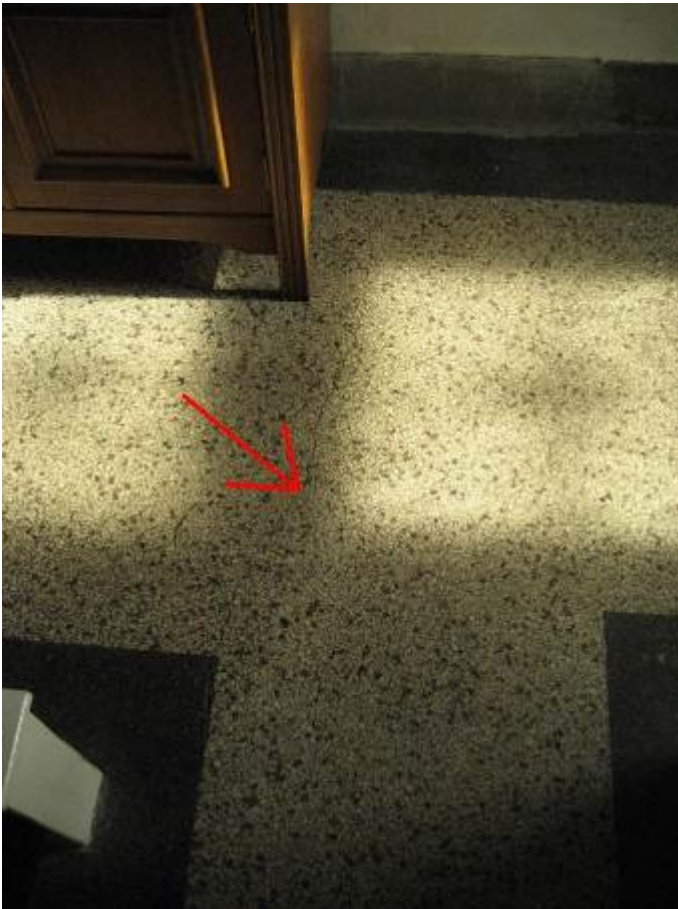
Foto 13:

De vloer in de hal vertoont 3 stuks scheuren (foto 13/14/15) welke hoogstwaarschijnlijk veroorzaakt zijn door de stalen liggers welke in de begane grondvloer zijn verwerkt tussen de togen. (foto 16) Hierbij is geen hoogteverschil waarneembaar.
